# Commune de Blacourt

Ingénierie Sécurité Routière

## Diagnostic de sécurité et de circulation dans la traversée de Blacourt et de La Haute Rue

19 Avril 2020

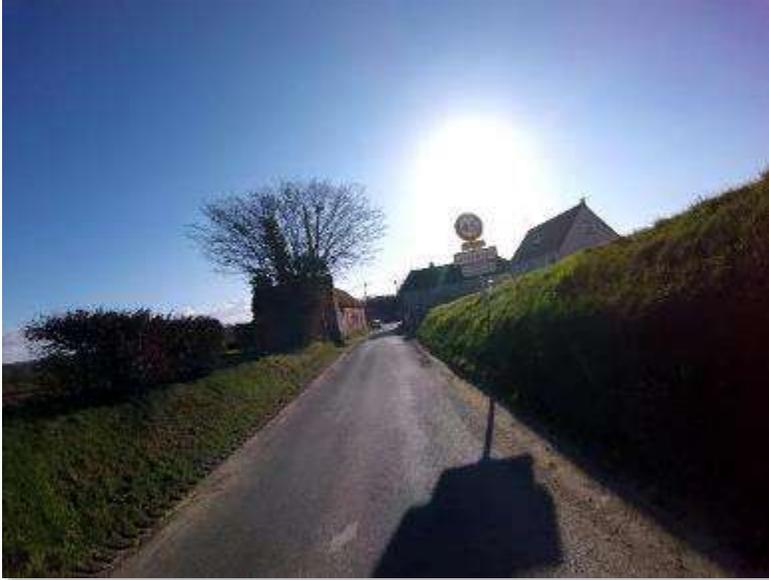
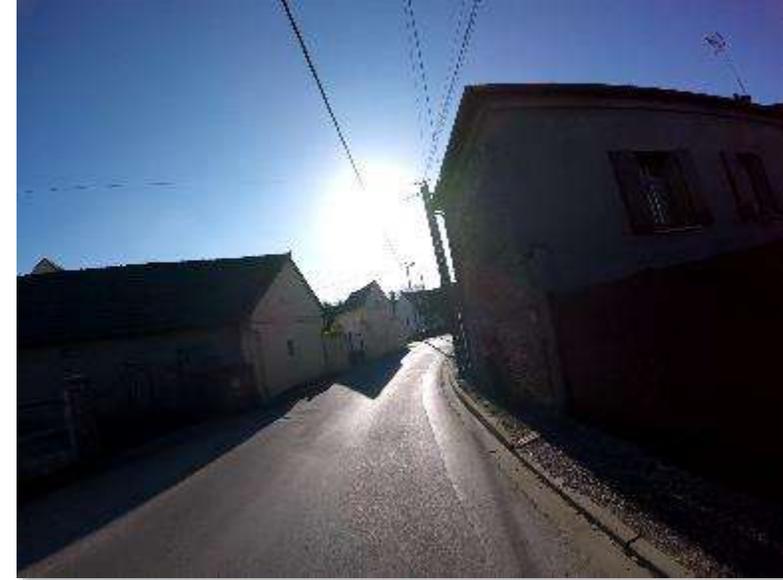
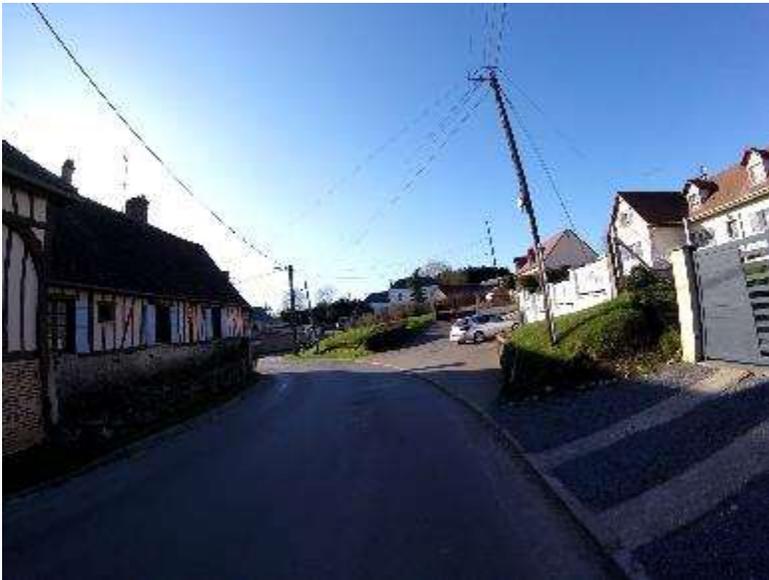
## Rue de Villembray (entrée nord)

A partir du cimetière, l'entrée dans la commune se fait en descente, avec une chaussée étroite.

Un virage à droite, au niveau de la Rue du Pré sous la Ville ferme le fond de perspective et incite les usagers à ralentir.

En fin de journée le soleil s'invite dans le pare-brise des usagers.

Après un virage à droite à angle droit, on arrive dans un virage à gauche sans visibilité.

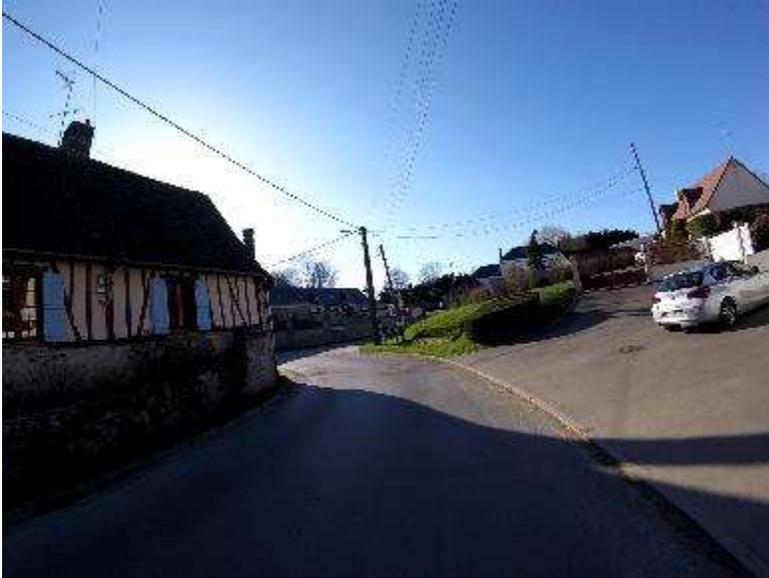
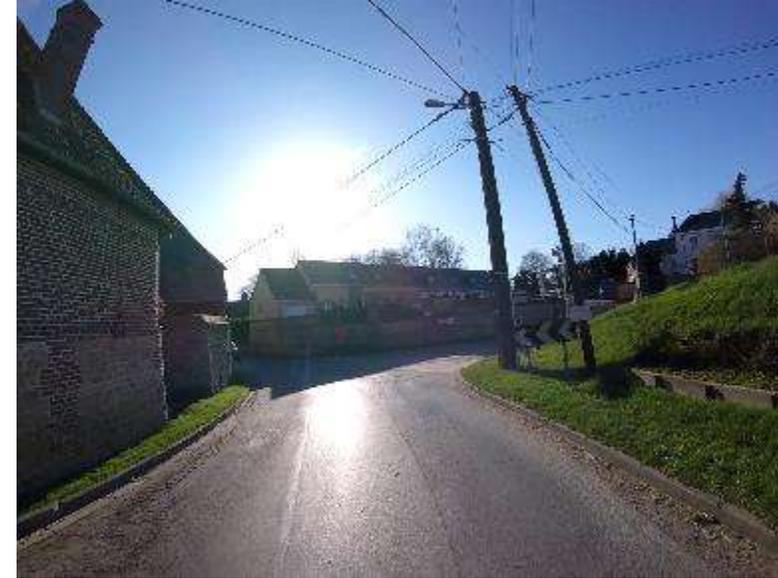
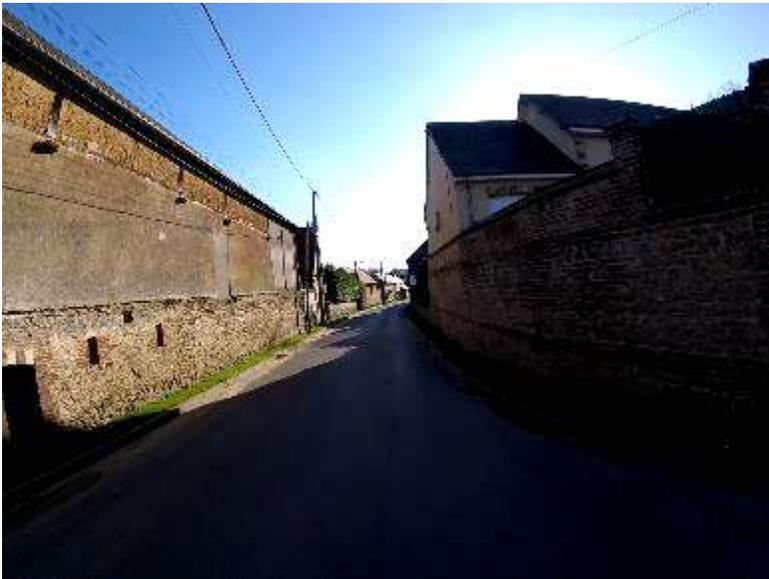
## Rue de Villembray (entrée nord)

Dans ce virage sans visibilité, les piétons ne disposent pas de trottoir, ni d'un côté ni de l'autre.

Un miroir a été implanté en extérieur du virage, mais l'implantation de ce miroir n'est pas conforme à l'Instruction Interministérielle sur la Signalisation Routière (IISR).

En effet, un stop est obligatoire pour les usagers qui utilisent un miroir, selon l'IISR.

Après le virage, les trottoirs sont toujours inexistantes ou très étroits et enherbés.

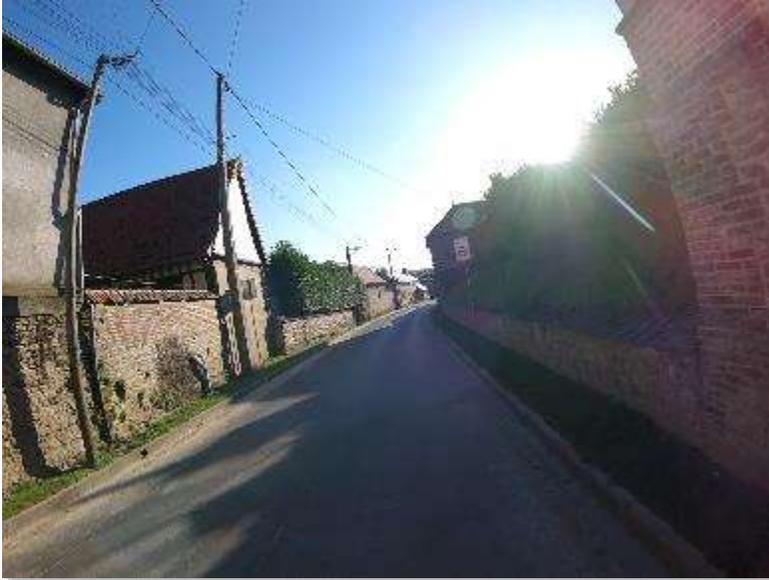
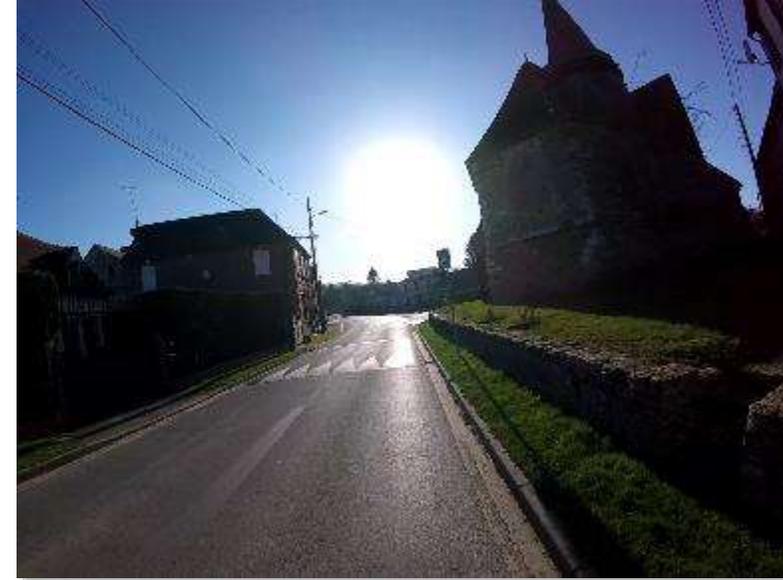
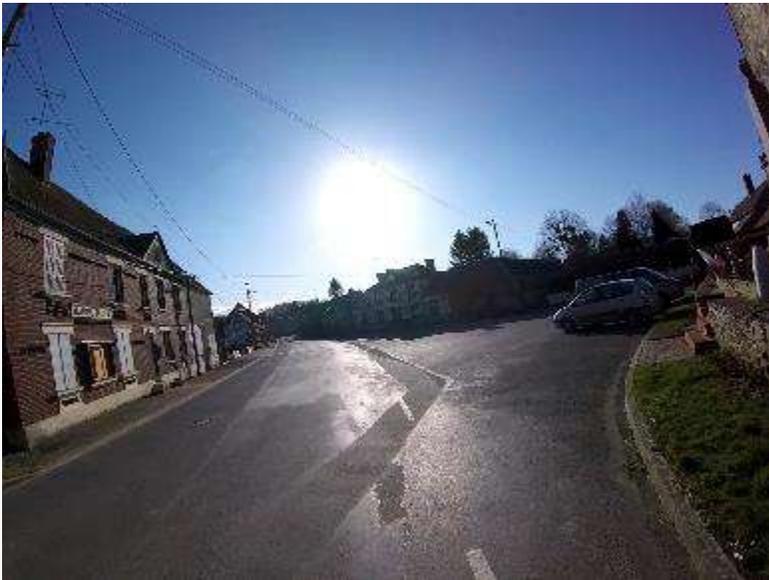
# Rue de Villebray

Un panneau de zone 30 est implanté au milieu de la rue, avant d'arriver sur un plateau surélevé.

En zone 30, les piétons doivent normalement disposer de trottoirs, contrairement à la zone de rencontre, où ils sont prioritaires sur la chaussée.

On arrive ensuite sur la Place Yvonne Genty, avec toujours le soleil en fond de perspective, en fin de journée.

La place représente un vaste espace où les piétons commencent à disposer d'un trottoir, parfois stationné.

Une structuration de la place permettrait aux piétons de disposer de cheminements clairement identifiés hors chaussée.

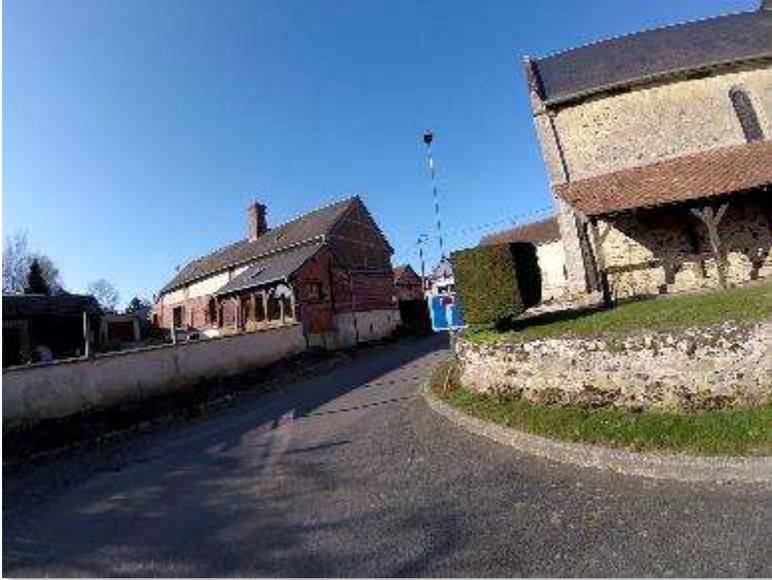
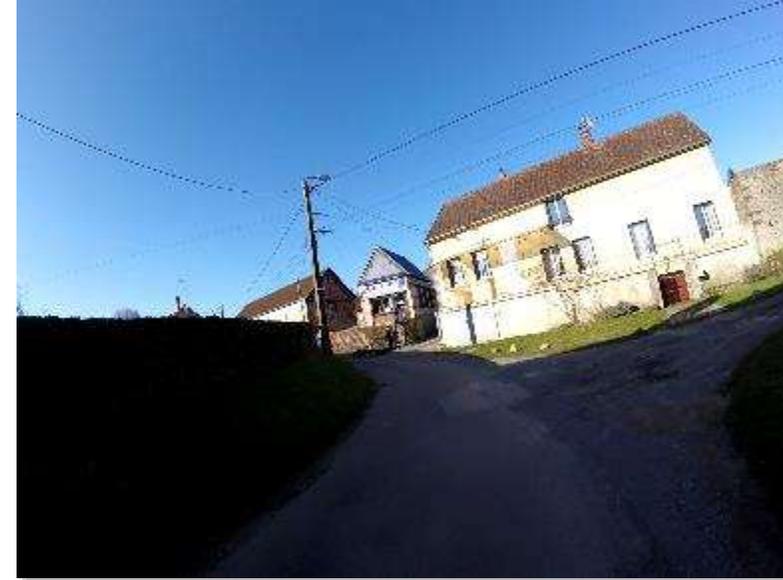
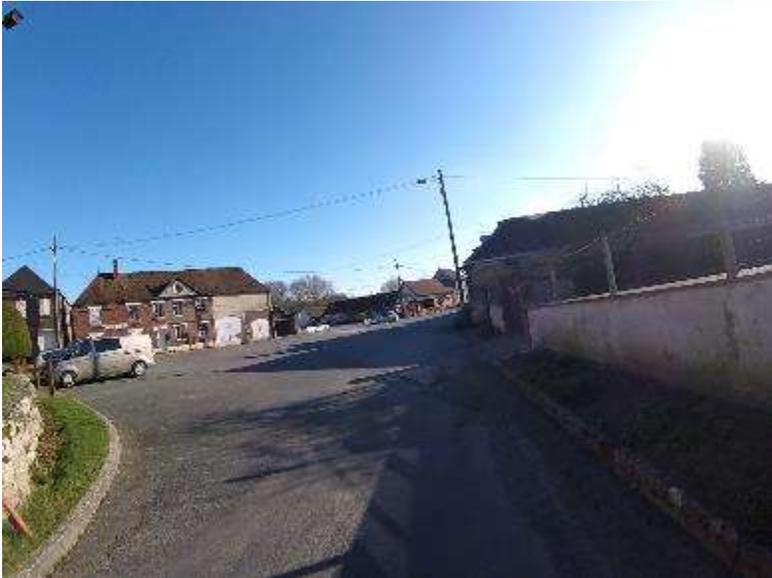
## Place Yvonne Genty

La Rue du Lavoir, en impasse, abrite un magasin d'informatique.

Vue de la Rue du Lavoir, la Place Yvonne Genty n'offre pas de cheminements clairement identifiés pour les piétons, malgré la proximité de l'école.

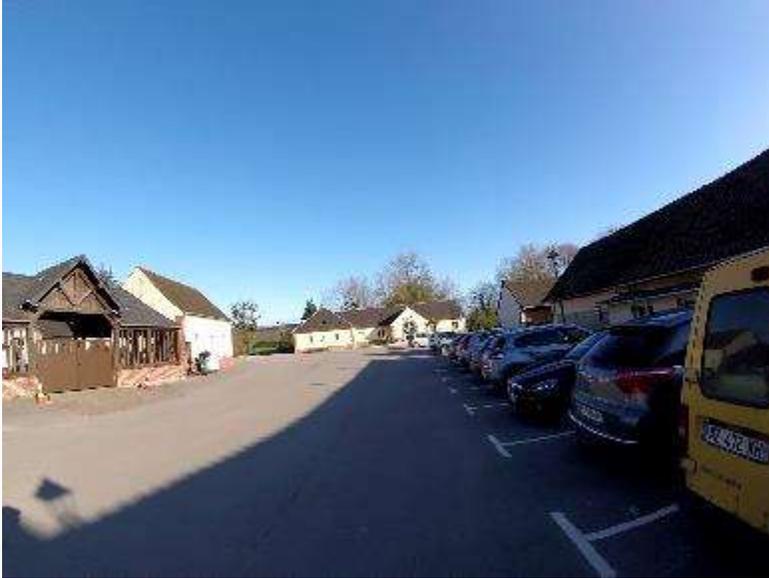
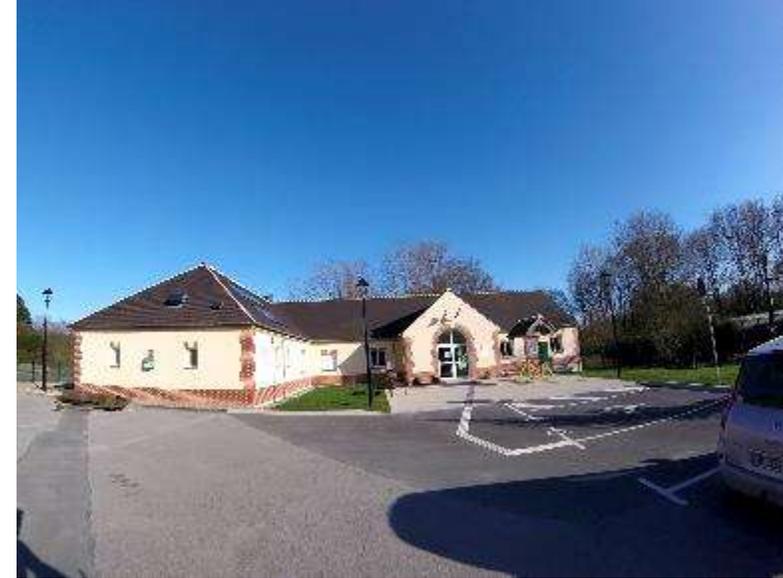
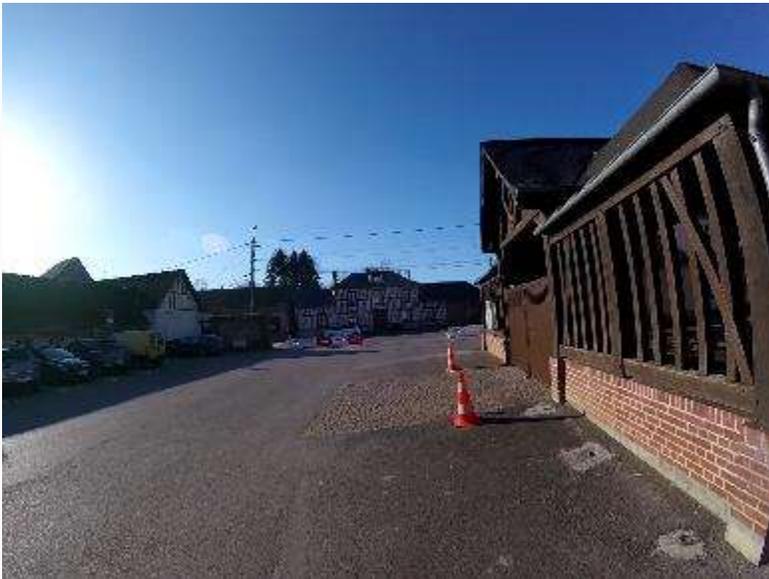
## Le parking de l'école et de la mairie

Le parking de l'école et de la mairie constitue le prolongement de la Place Yvonne Genty.

Le parking est utilisé par les parents d'élèves, mais également par les cars scolaires, dont les manœuvres peuvent être délicates.

Les cônes sur la photo ci-contre matérialisent l'entrée/sortie de l'école.

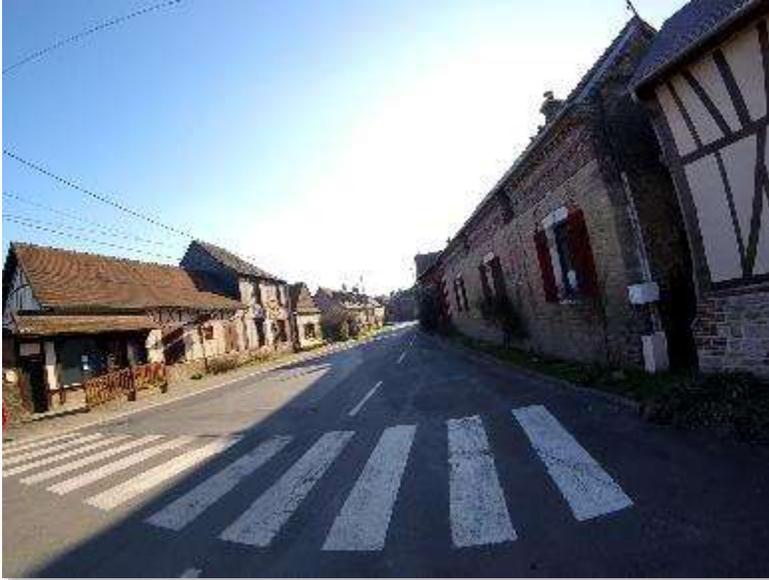
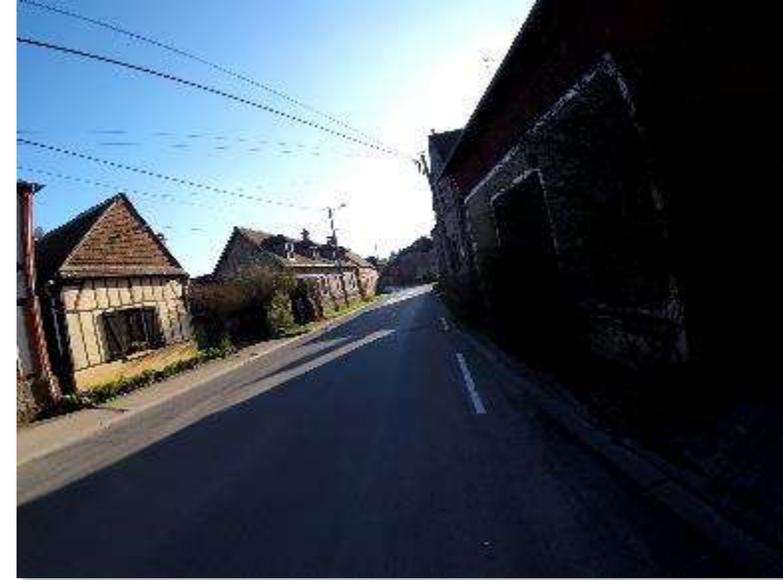
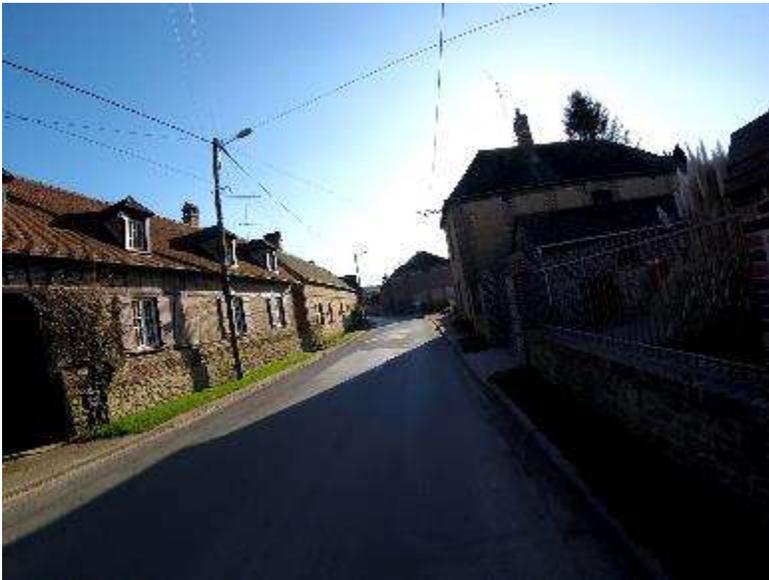
## Devant la boulangerie

Devant la boulangerie, le trottoir est utilisé pour le stationnement, le temps de se rendre à la boulangerie (arrêt minute).

Les piétons ne disposent donc pas de véritable trottoir et doivent cheminer sur la chaussée.

Un très long passage piétons est implanté devant la boulangerie, obligeant les piétons situés à moins de 50m de traverser la chaussée à cet endroit.

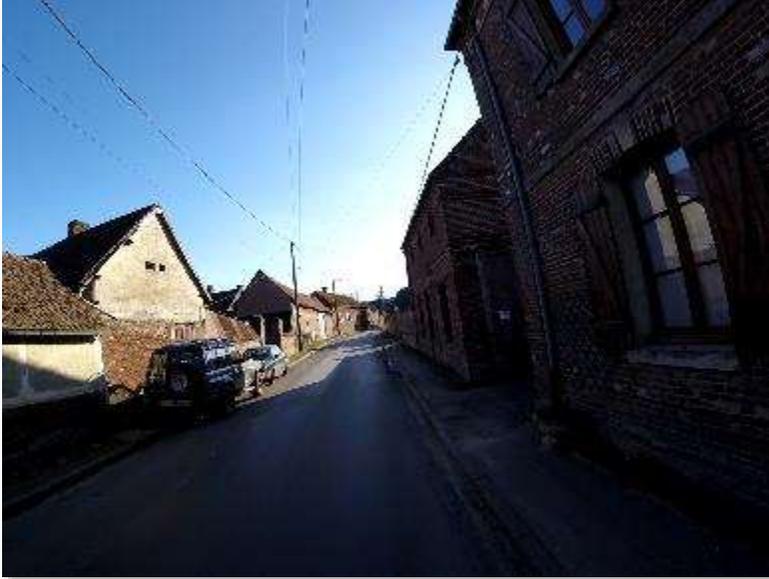
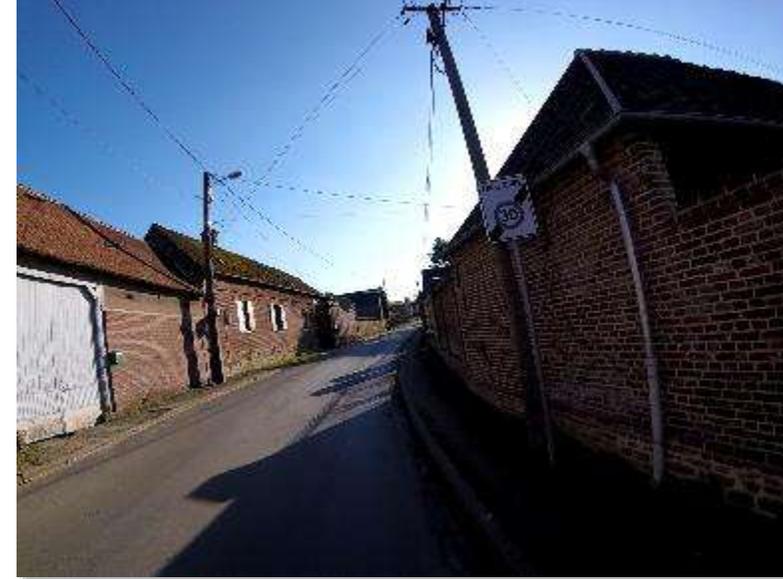
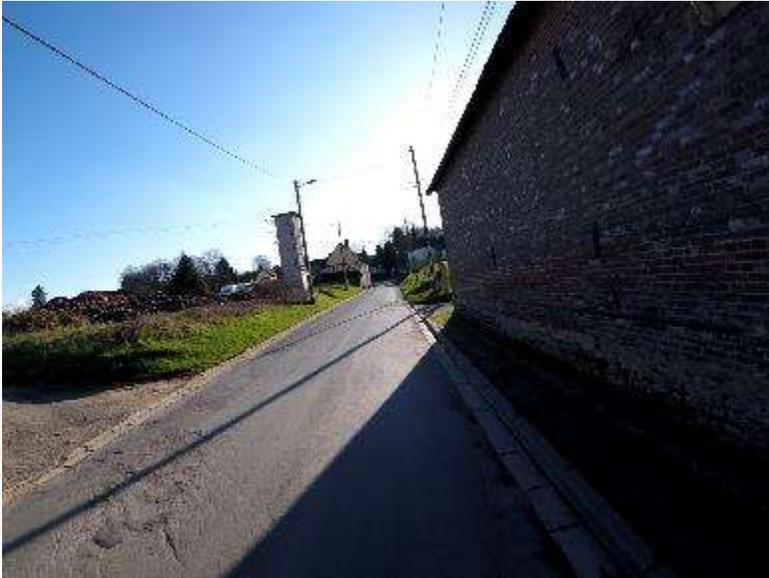
## Rue de la Forge

Le stationnement sur les trottoirs de la Rue de la Forge, s'il gêne les piétons, favorise également les vitesses excessives.

En effet, la chaussée est le plus souvent totalement dégagée, ce qui encourage les usagers pressés à accélérer.

Le marquage du stationnement sur chaussée pourrait permettre de changer les habitudes.

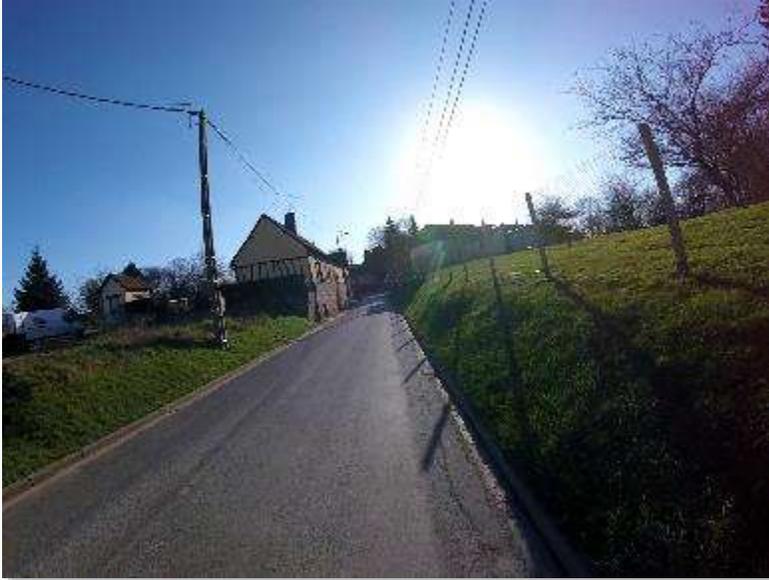
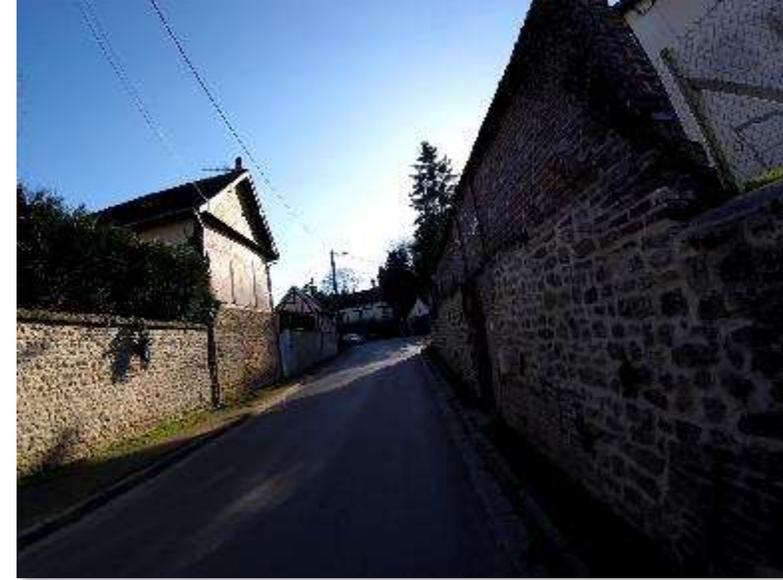
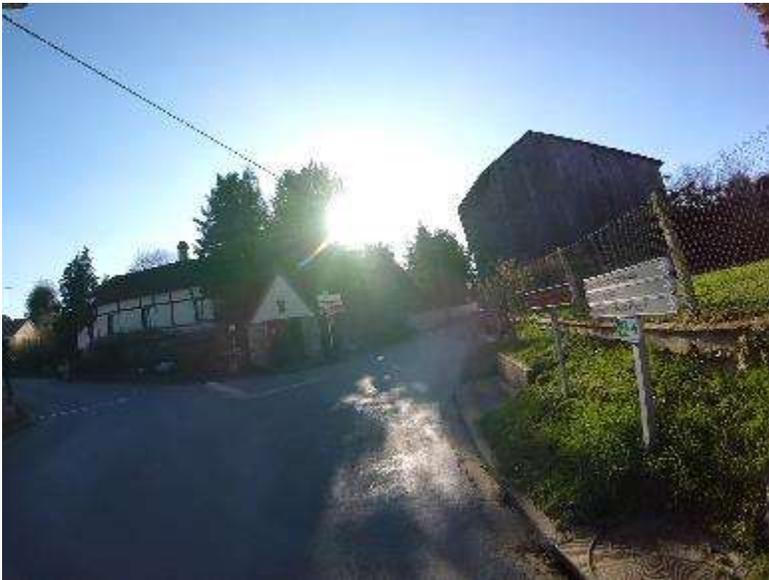
## Une absence de trottoir et des commerces signalés

Les photos du haut montrent une absence de trottoir, imposant aux piétons de marcher sur la chaussée.

La photo ci-contre montre une signalisation d'intérêt local indiquant les commerces de la commune.

En-dessous de cette SIL, on peut voir que la Rue de la Forge est un itinéraire cyclable, reliant la Trans'Oise au centre-bourg.

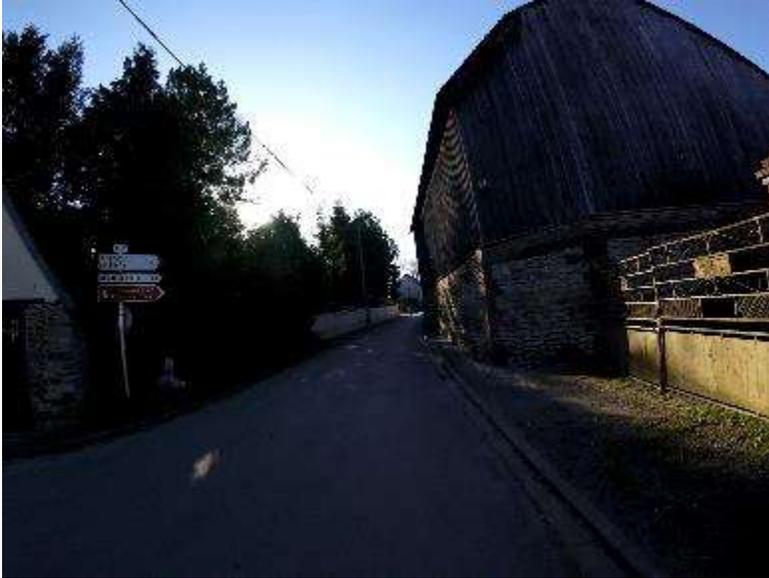
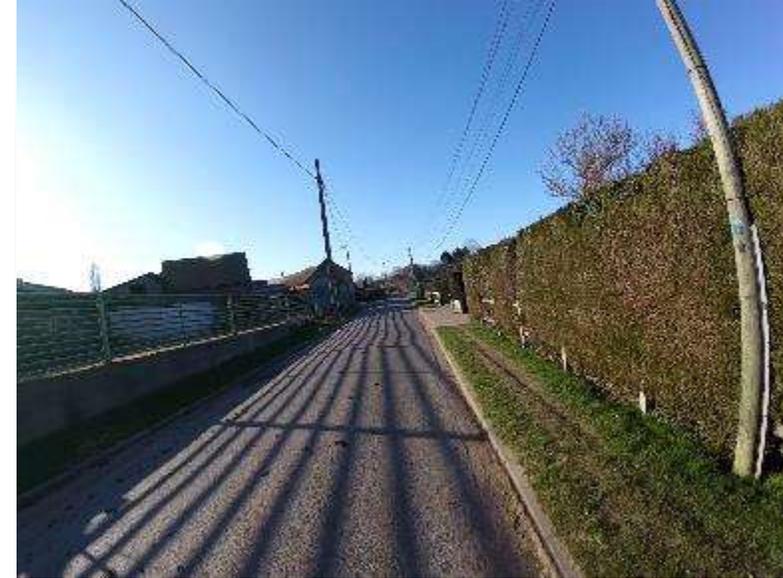
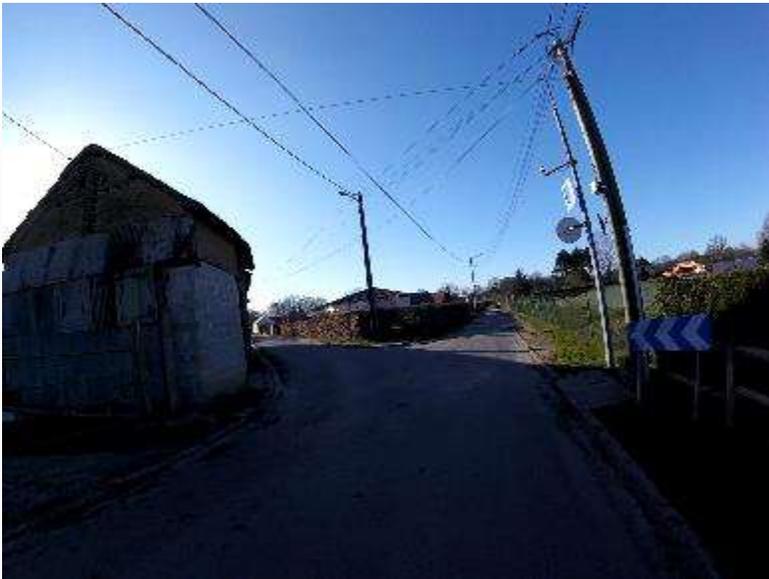
## Rue de Montreuil

La photo ci-contre montre un point dur de l'itinéraire à l'angle de la Rue de Montreuil et du Chemin de Gournay.

Les miroirs ne sont pas implantés conformément à l'IISR et les vitesses pratiquées dans ce virage peuvent être élevées.

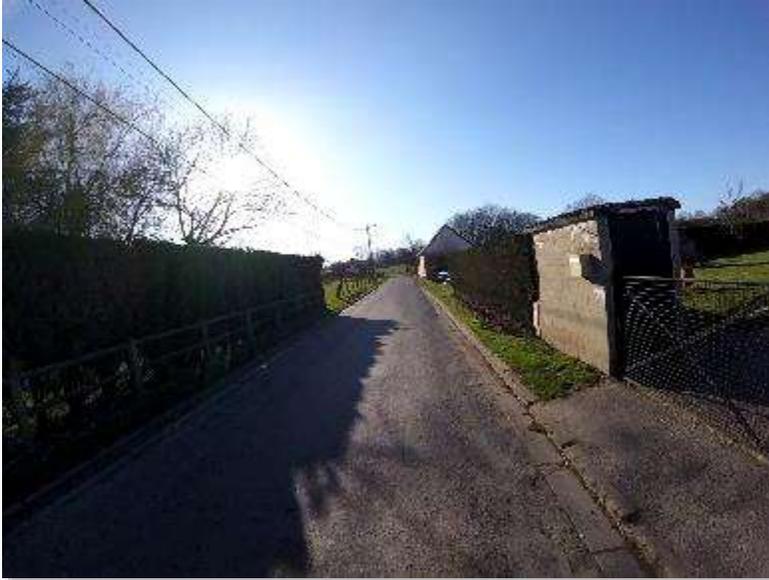
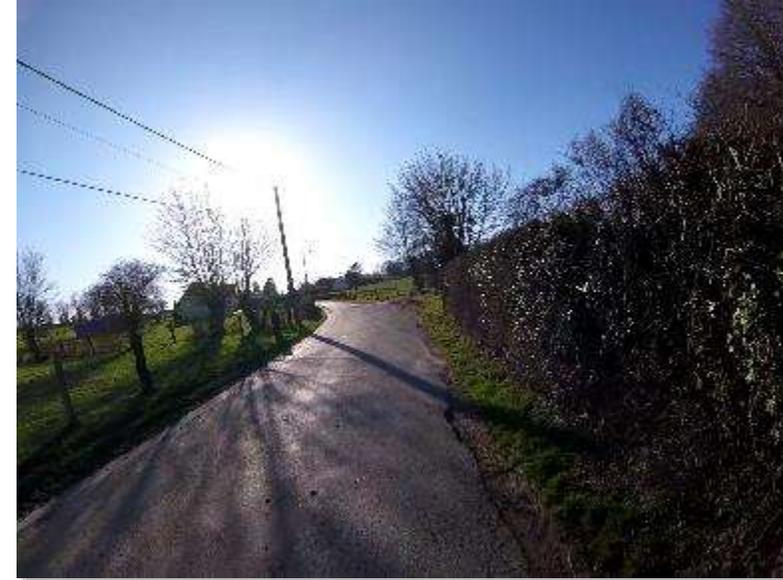
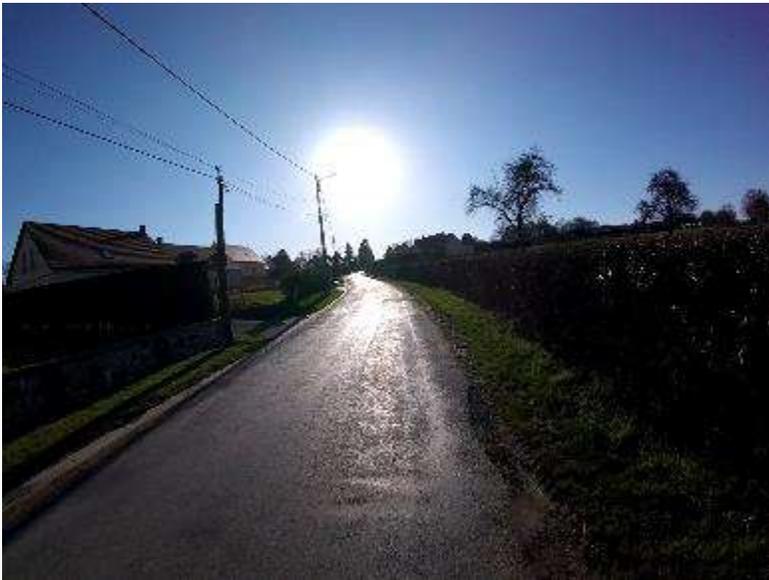
## Rue de Montreuil

Les points d'éclairage sur la Rue de Montreuil sont assez distants, alors que les piétons n'ont d'autre choix que de marcher sur la chaussée.

La photo ci-contre montre que le soleil peut s'inviter dans le champ de vision des usagers le soir, réduisant la perception possible des piétons sur la chaussée.

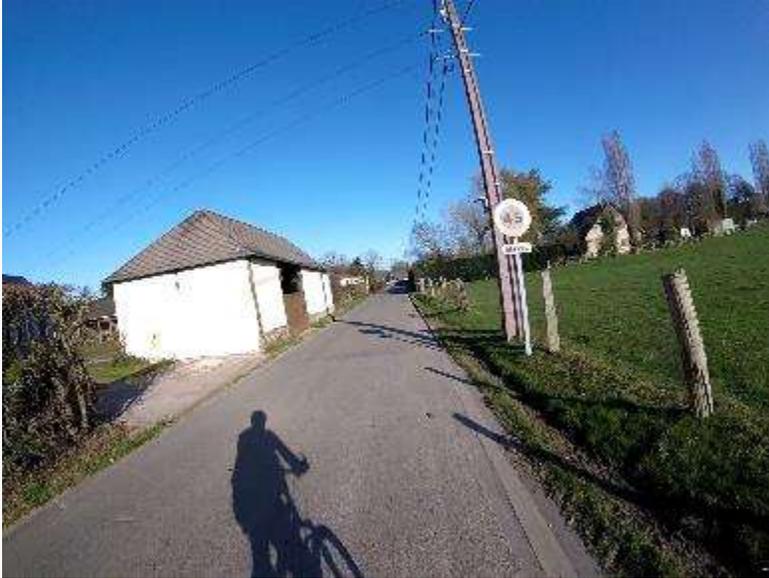
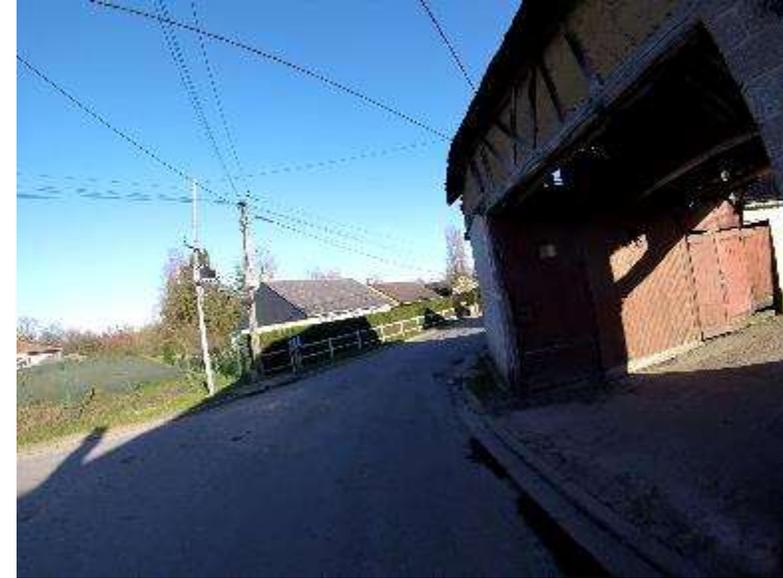
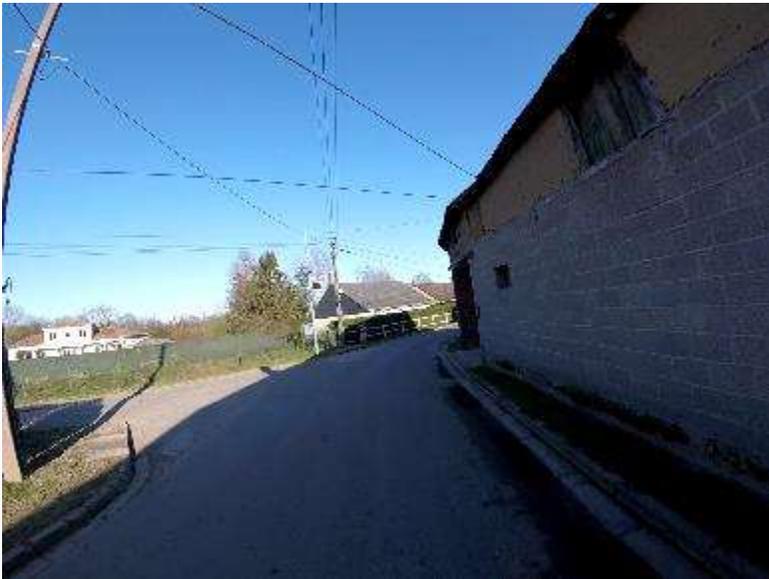
## Une vitesse limitée à 45 km/h

Depuis la baisse de la vitesse maximale autorisée en agglomération de 60 à 50 km/h, le 1<sup>er</sup> décembre 1990, les vitesses en agglomération doivent être de 30, 50 ou 70 km/h.

Les autres limitations de vitesse ne sont plus conformes et disposaient d'un délai de 10 ans pour être mises en conformité.

Si les miroirs semblent utiles pour sortir de la ferme, située dans le virage, la vitesse de certains usagers rend ce virage dangereux.

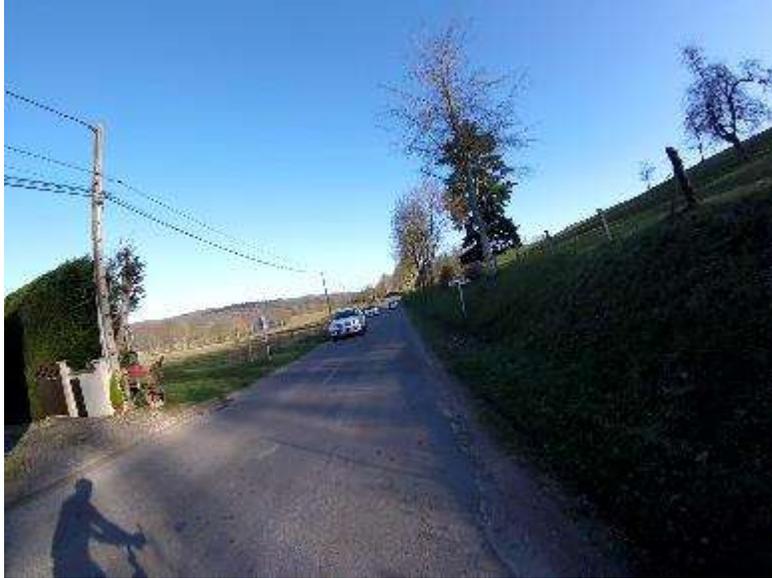
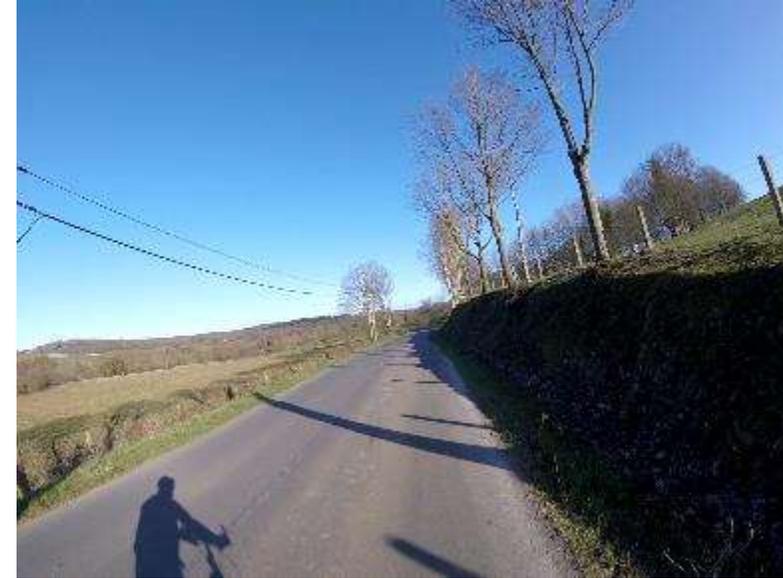
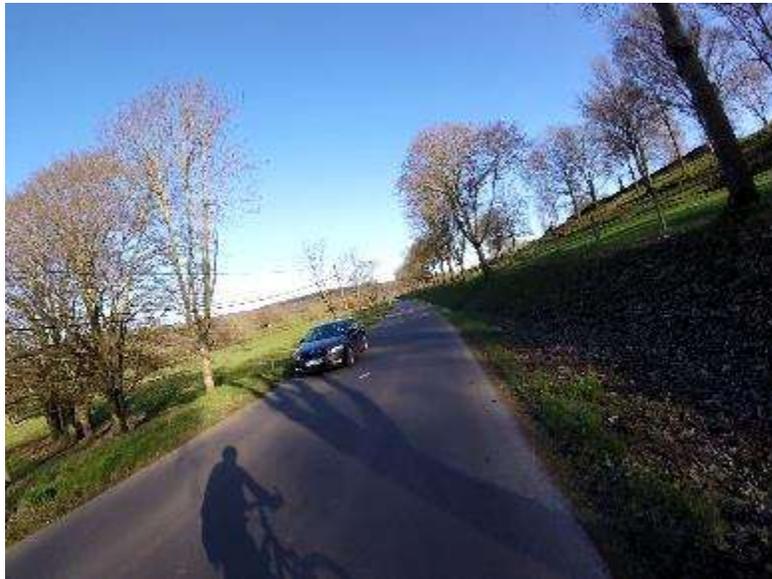
## Rue de la Haute Rue

La RD502 reliant le centre-bourg de Blacourt au quartier de la Haute Rue pourrait être limitée à 70 km/h, pour tenir compte de la faible largeur de la chaussée, de la pente et de la présence fréquente de cyclistes.

Cette vitesse de 70 km/h est largement suffisante entre les deux quartiers de la commune.

Le panneau 70 pourrait être placé sur le panneau de sortie d'agglomération.

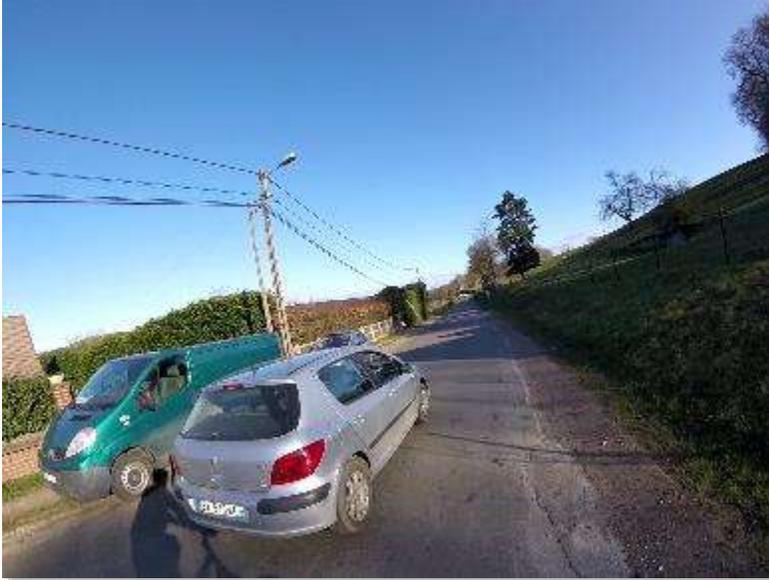
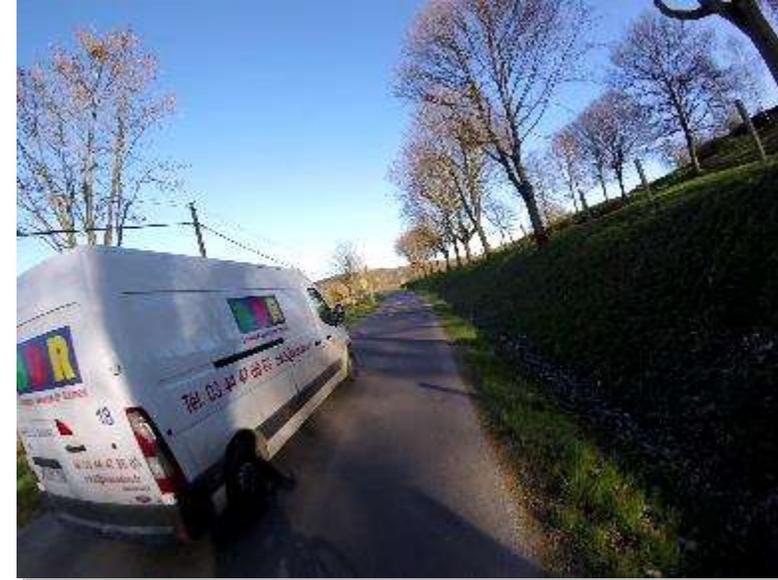
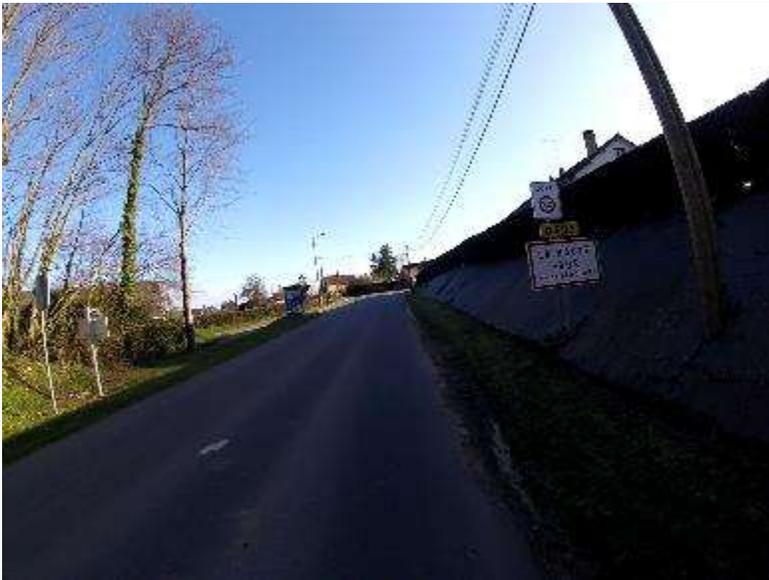
## Une distance de 1,50m non respectée

La distance latérale pour dépasser un cycliste hors agglomération est de 1,50m et n'est pas respectée par ces deux usagers, comme le montrent les photos du haut.

Un panneau de zone 30 (B30) est implanté sur le panneau d'entrée d'agglomération (EB10), mais cette limitation de vitesse n'apparaît pas crédible pour la plupart des usagers qui circulent plutôt à 60 km/h à cet endroit.

La présence de l'arrêt de car scolaire justifie pourtant cette mesure.

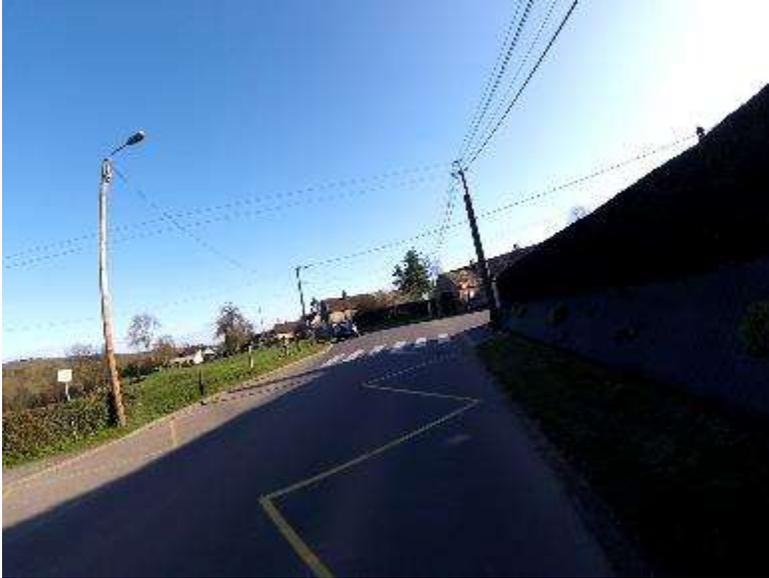
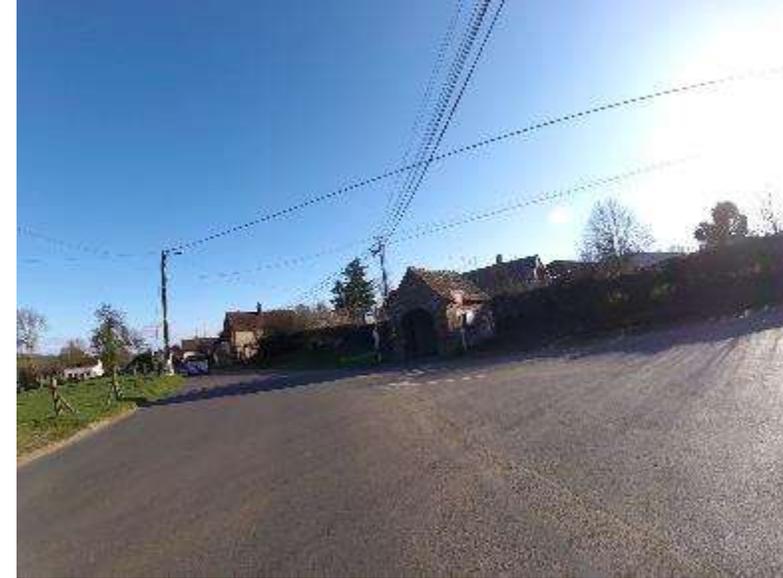
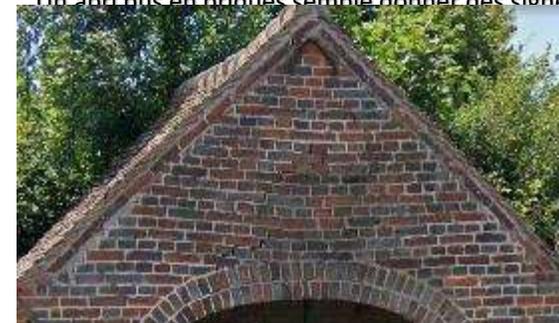
## Un arrêt de car mal placé

L'arrêt de car est mal placé par rapport au passage piétons qui doit toujours se trouver à l'arrière du car.

Dans cette situation, un enfant qui traverserait devant le car serait masqué par celui-ci, d'un usager dépassant le même car à l'arrêt.

Un abri bus en briques semble donner des signes de fatigue.

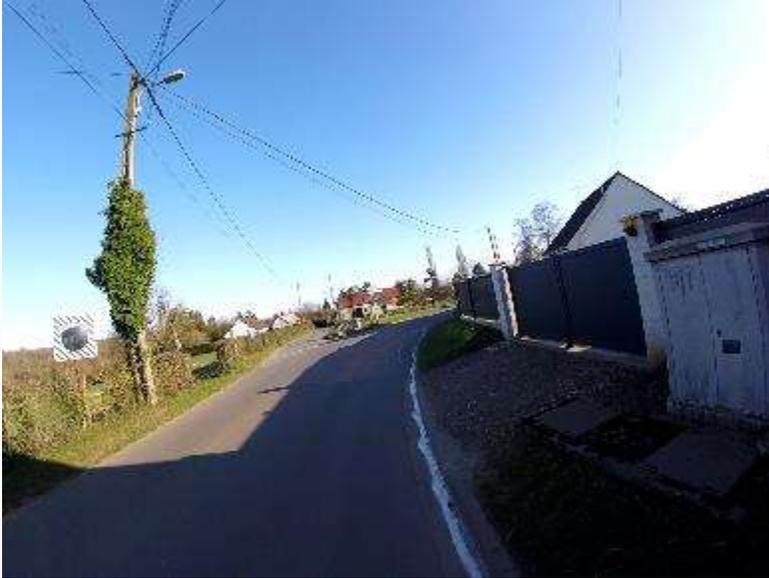
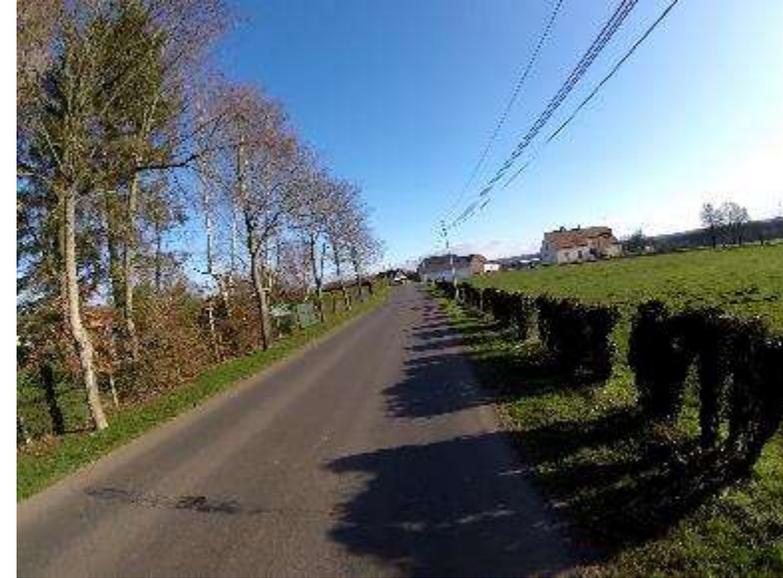
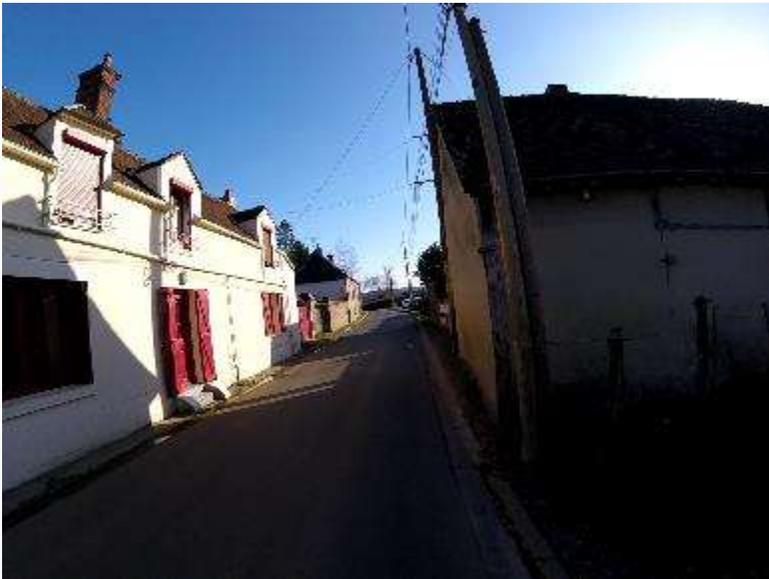
## Quelques points durs

Juste avant la Rue de la Boissière, un nouveau miroir est implanté par une sortie riveraine manquant de visibilité.

Cette habitation dispose pourtant d'une autre entrée située à la sortie du virage.

La photo ci-dessus montre une zone non éclairée où les piétons sont contraints de marcher sur la chaussée.

La photo ci-contre montre une entrée d'habitation avec deux marches, donnant directement sur la chaussée.

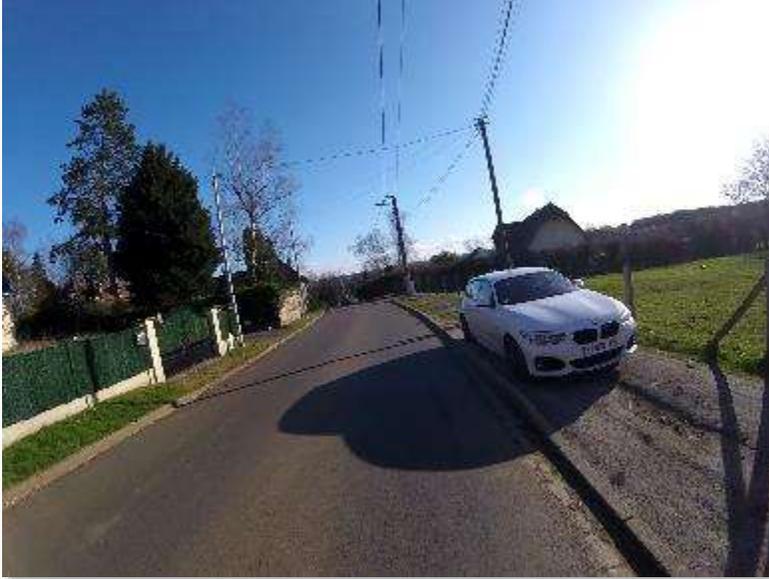
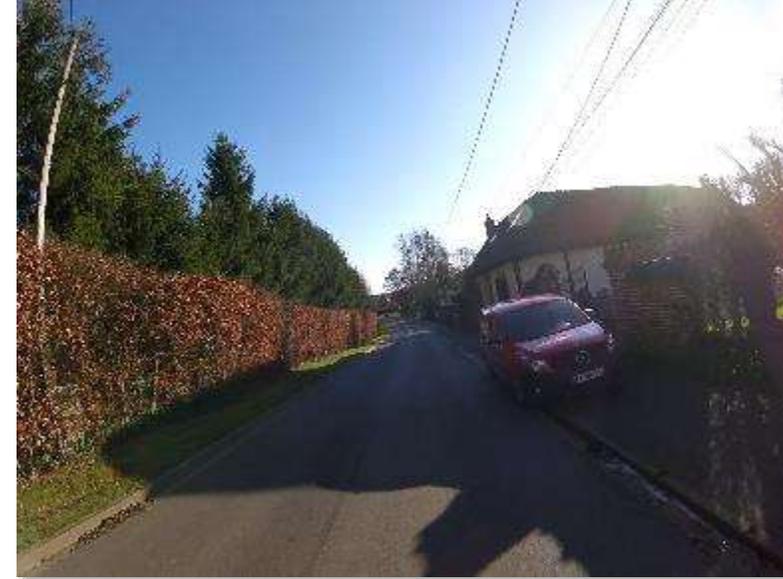
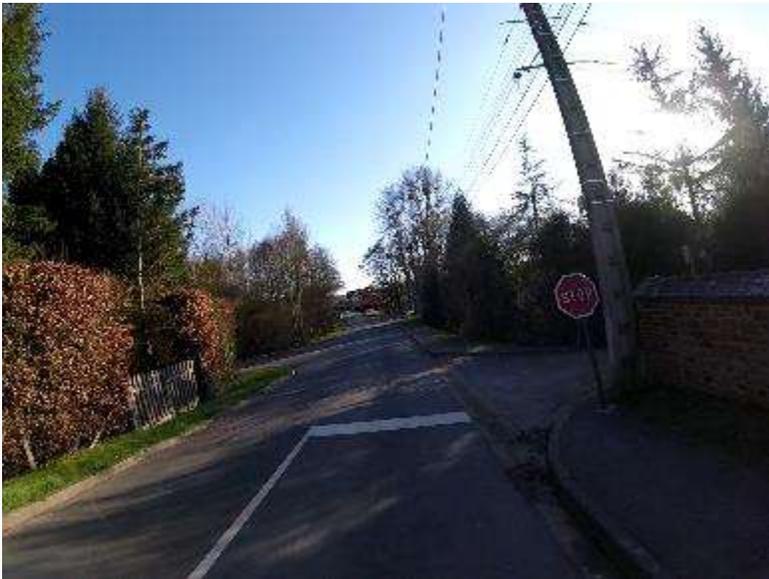
## Le stationnement sur trottoir ou accotement facilite la vitesse

Lorsqu'un bout de trottoir est disponible, il est souvent utilisé pour le stationnement des riverains.

Ce comportement présente l'inconvénient de libérer toute la largeur de la chaussée, facilitant ainsi la vitesse des usagers.

Le stop sur la voie principale n'est pas autorisé par la réglementation (IISR), comme le confirme le Département dans son Guide d'Aménagement des Routes Départementales de l'Oise.

Le stop n'a pas fonction de faire ralentir les usagers et le taux de respect de ces stops est très faible.
