# Commune de Blacourt

Ingénierie Sécurité Routière

## Diagnostic de sécurité et de circulation dans la traversée de Blacourt et de La Haute Rue

19 Avril 2020

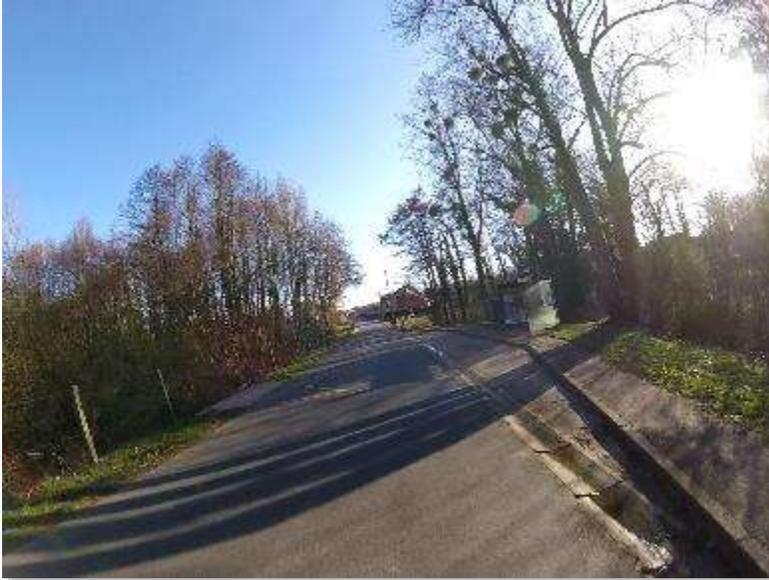
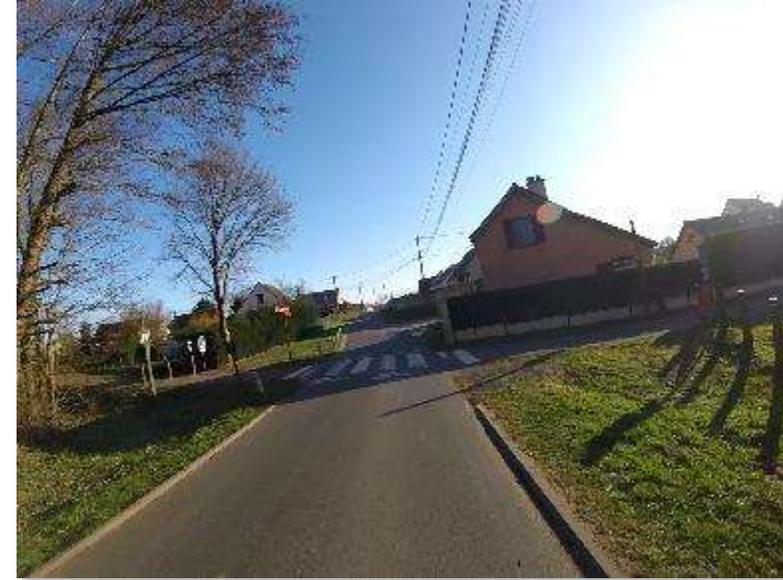
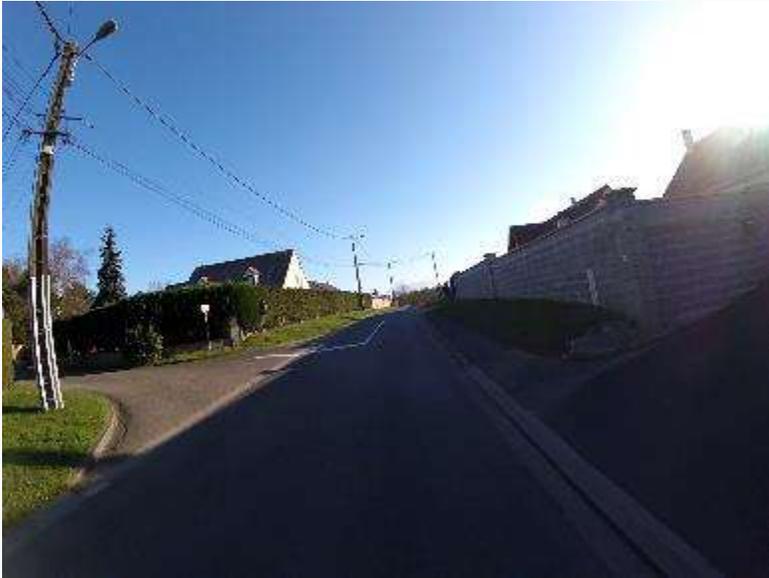
## La sortie sud de la Haute Rue

Très fréquenté par les enfants de la commune, l'arrêt de car devrait être marqué sur la chaussée et non plus en encoche, ce qui est désormais proscrit.

La traversée de la voie verte dispose d'une visibilité limitée qui nécessite que les cyclistes ralentissent avant de franchir la RD502.

Au niveau de l'Impasse de la Gare, un nouveau stop sur la voie principale fait office de dispositif de ralentissement.

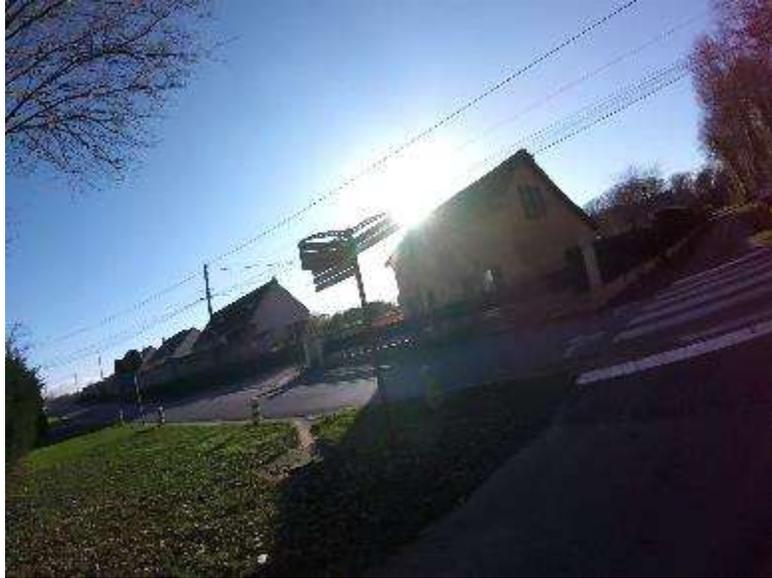
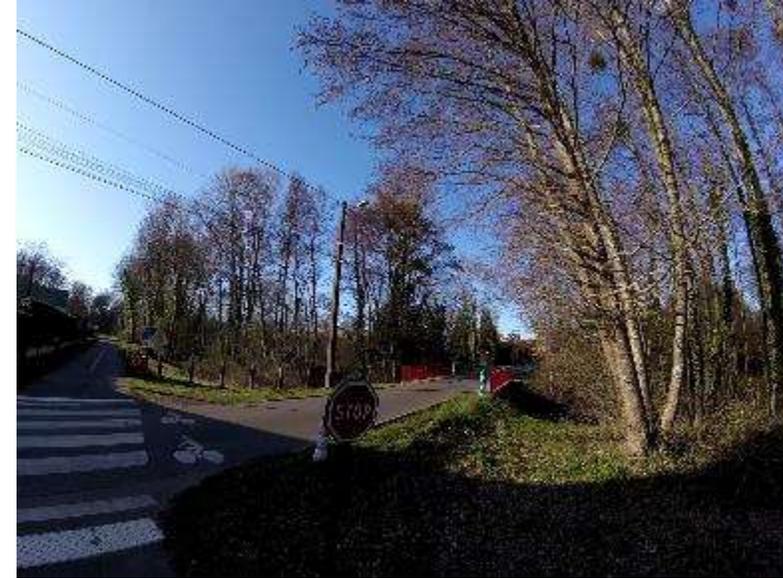
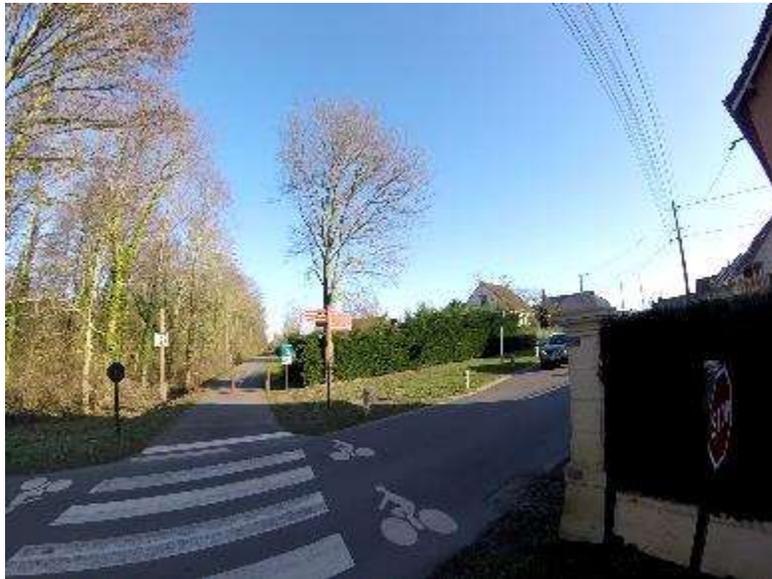
# La visibilité depuis la voie verte

Les cyclistes circulant sur la Trans'Oise disposent d'une bonne visibilité s'ils arrivent de l'est.

En revanche, en arrivant de l'ouest, les cyclistes ont une visibilité tardive qui leur impose un fort ralentissement.
